Aquatic Plants

Impacts on the trash rack panel

Jupiá HPP

November, 2024

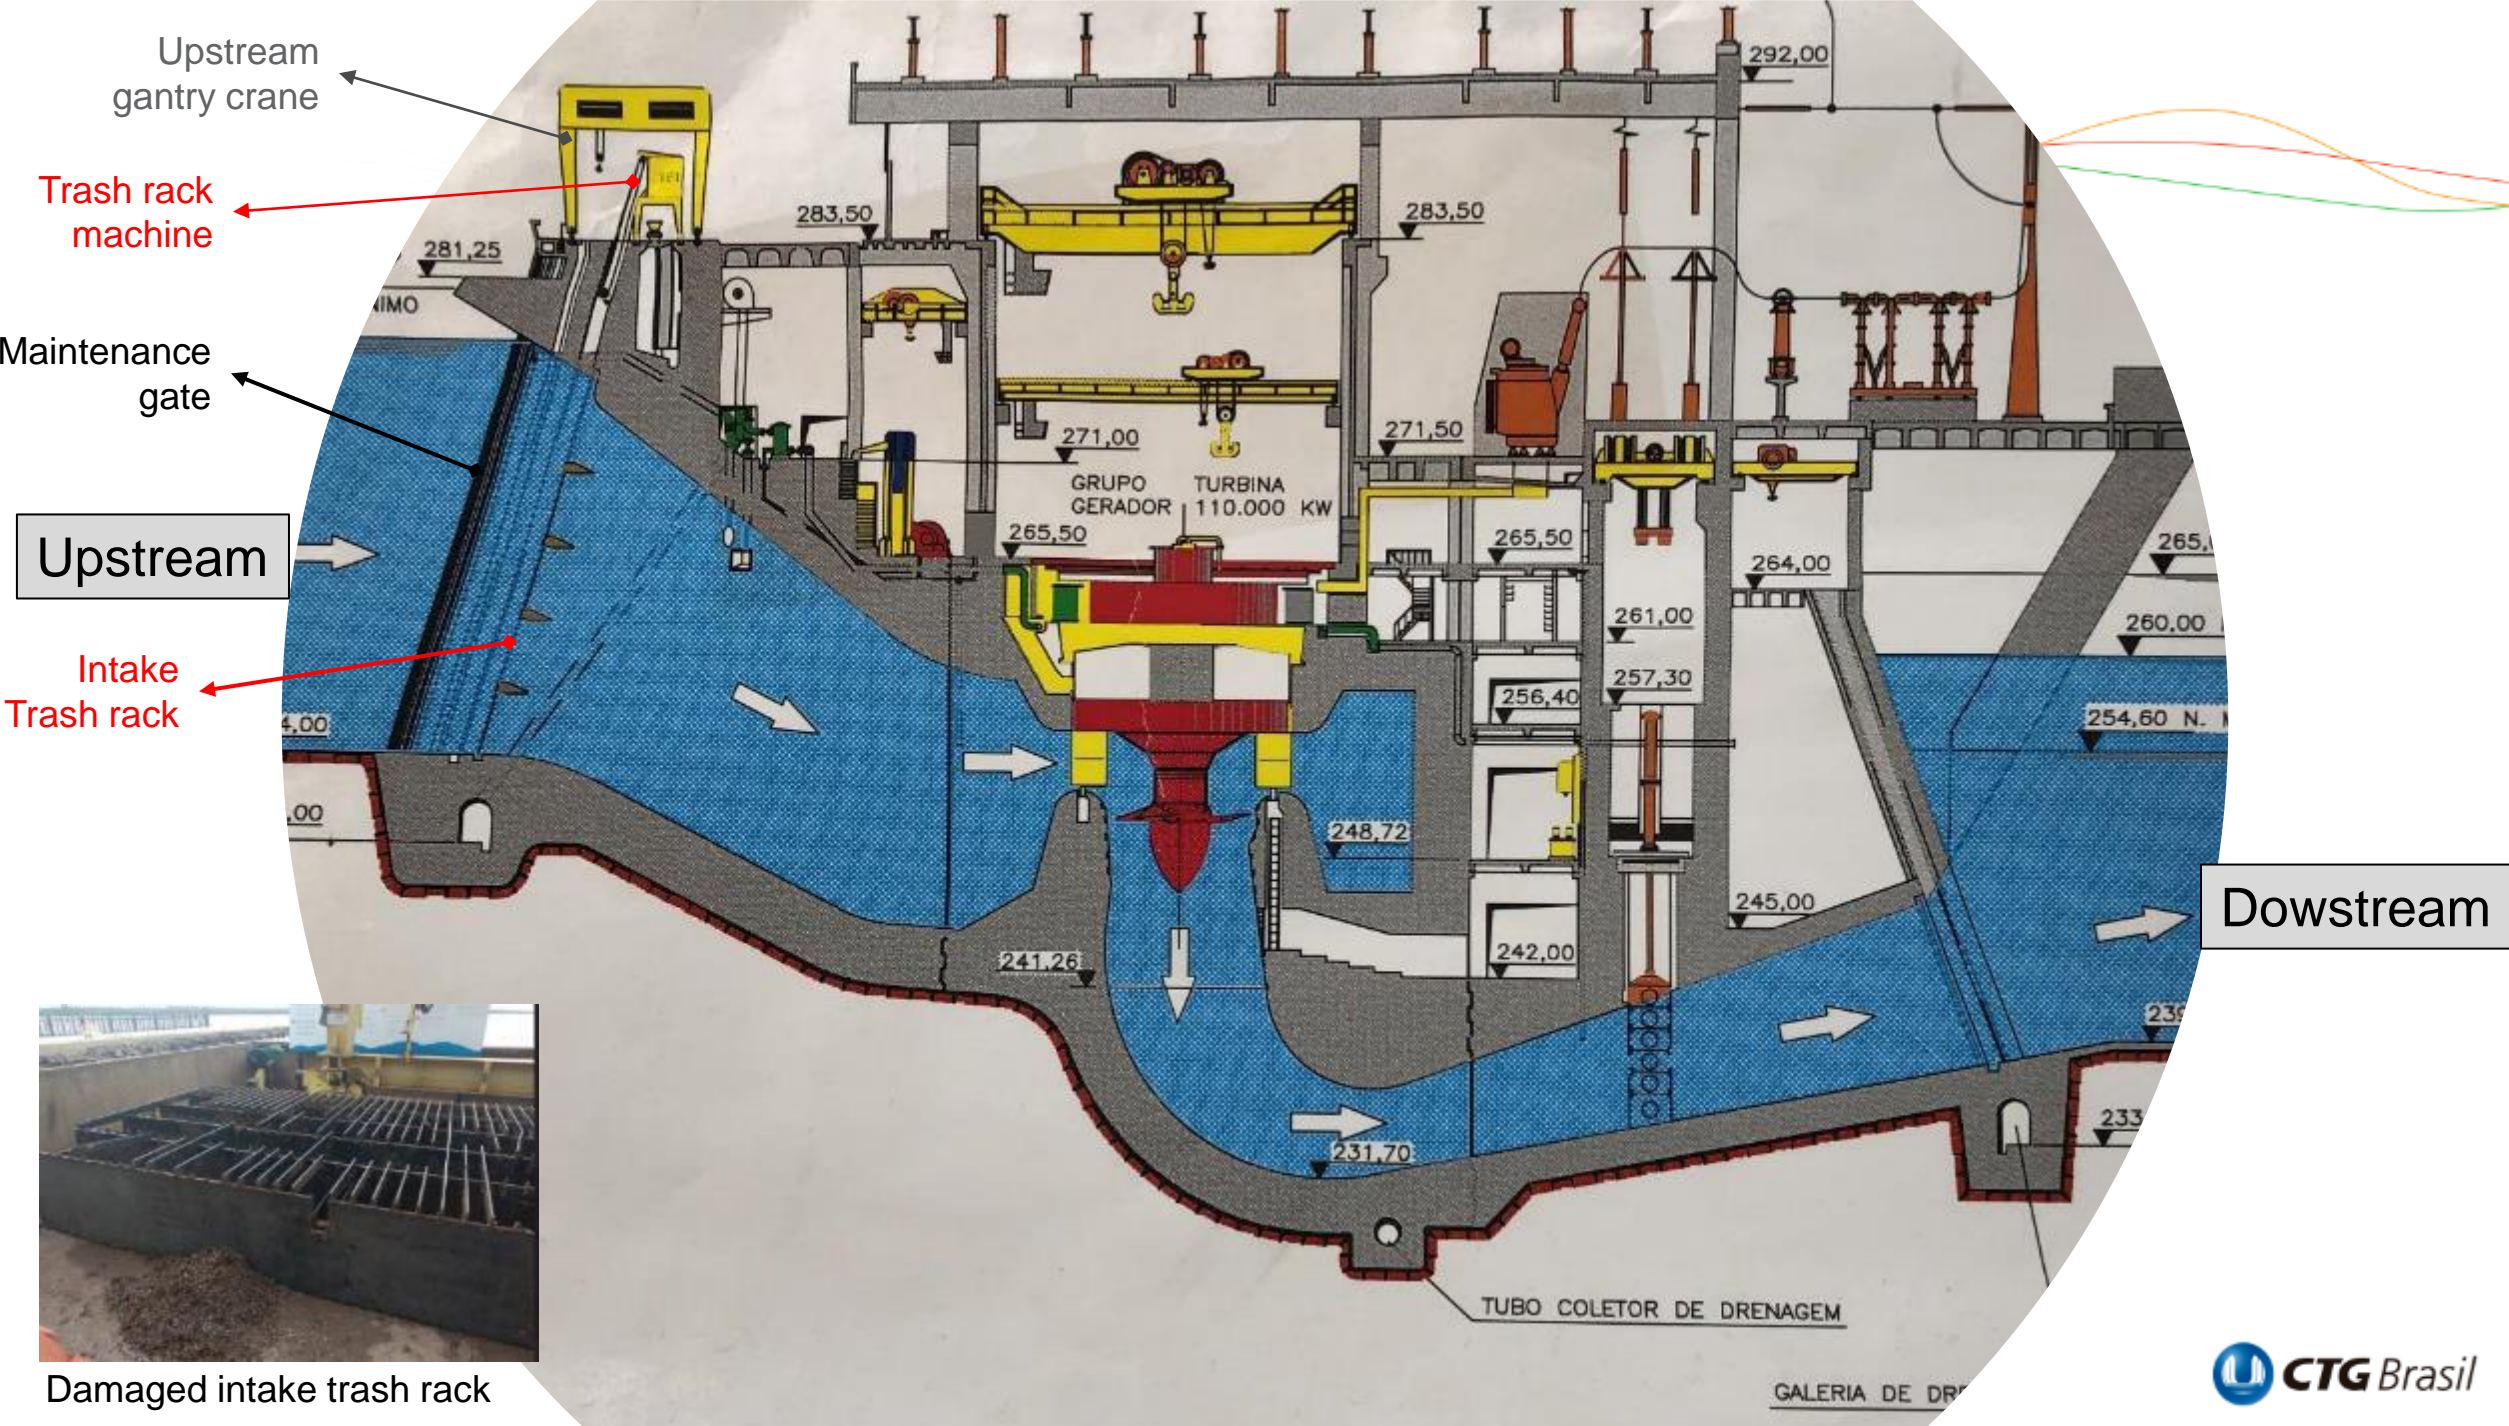
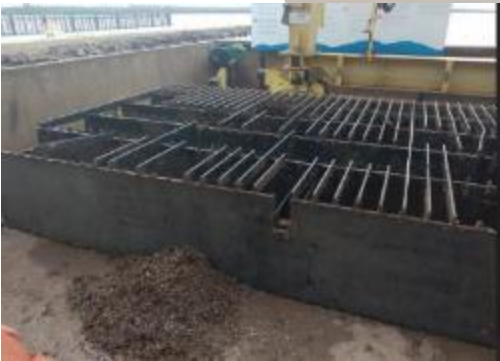
Damaged intake trash rack

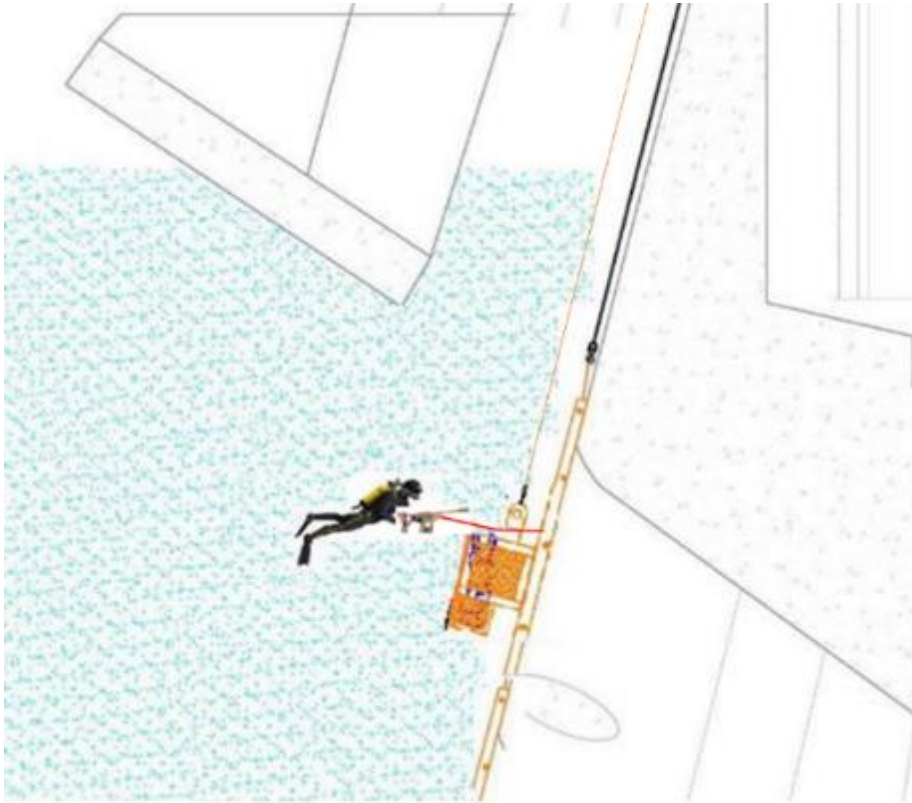
Mechanical risk

Mechanical / Biological / Chemical / Ergonomic risk

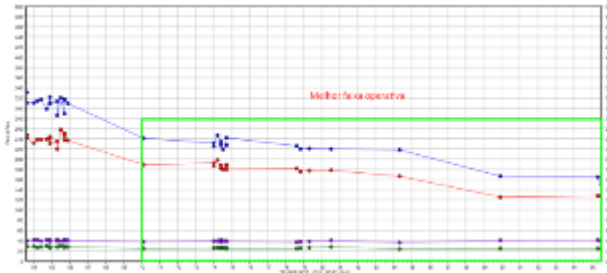
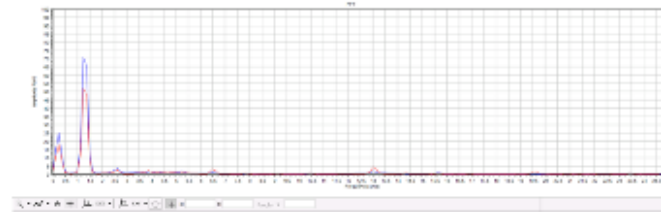
PICO A PICO ABSOLUTO DAS ÚLTIMAS 72h

OBSERVAMOS PRESENÇA DE SUBHARMÔNICOS COM PICO DE 25 MICROS E FUNDAMENTAL PREVALECENDO, COM PICO DE 70 MICRONS.
Nota: A amplitude máxima registrada nestas frequências da grade se opera acima de 70%V devido a presença da grade.
Esta UO possui restrição formal (abaixo de 60Hz) devido a questões de segurança de liberação de energia ao caso de falha: Kaplan.
